Sachverständigenbüro
Zwangsverwaltung
Jörg Schlüter

Bericht Thermografie

Datum Berichterstellung	Freitag, 20. Februar 2026
Mess-Objekt:	Musterstr. 1, 12345 Musterstadt
Auftraggeber:	Max Mustermann
Durchgeführt von:	Jörg Schlüter
Aufnahme-Zeit:	gem. Geräteinfo
Typ Wärmebildkamera:	ThermalMaster Thor002 SN: CB5517400

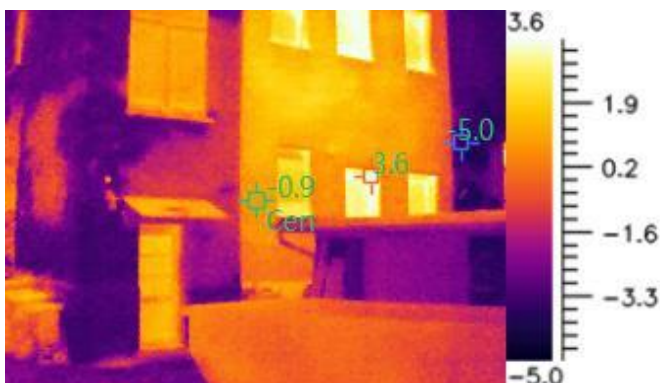
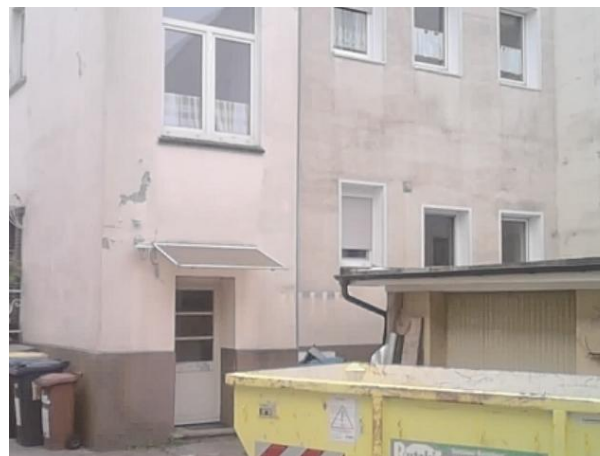
1:

Die Thermografieaufnahme zeigt eine deutliche Temperaturdifferenz zwischen der linken und rechten Gebäudeseite.

Die Fassadenflächen sowie Fensterbereiche erscheinen überwiegend gelb/orange und damit vergleichsweise warm.

Hinweis auf erhöhte Wärmeabgabe über:

- Fensterflächen (typischer Transmissionswärmeverlust)
- Außenwandflächen

Die relativ homogene Erwärmung deutet auf eine insgesamt höhere Oberflächentemperatur der Außenwand hin, was bei beheizten Innenräumen bauphysikalisch üblich ist. Eine unzureichende Dämmwirkung kann nicht ausgeschlossen werden.

Die Flächen erscheinen deutlich kälter (violett/dunkel).

Mögliche Ursachen:

- geringere Wärmeabgabe
- unbeheizter Gebäudeteil
- bessere Dämmwirkung
- Verschattungseinfluss

Im Bereich der auskragenden Bauteile sind lokal erhöhte Temperaturen erkennbar.

Hinweis auf konstruktive Wärmebrücken im Bereich auskragender Stahlbetonbauteile.

- Erhöhte Wärmeabgabe im Bereich der rechten Fassaden- und Fensterflächen
- Mögliche Wärmebrücken an auskragenden Bauteilen
- Unterschiedliches thermisches Verhalten beider Gebäudeseiten

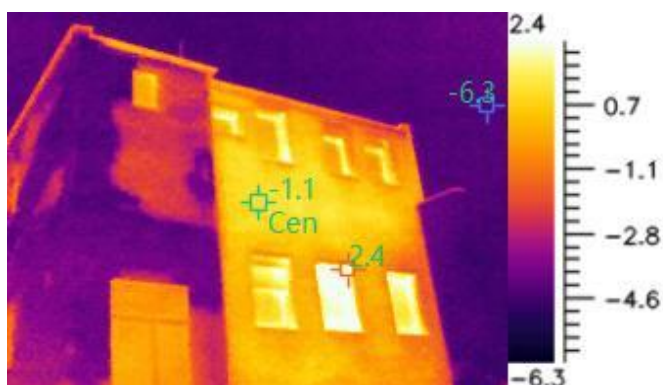
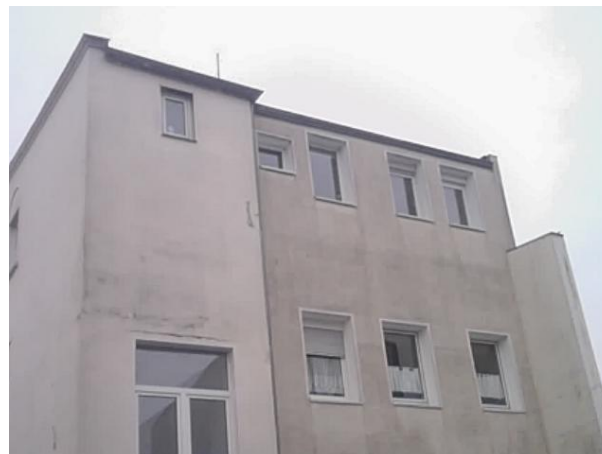
2:

Die Hauptfassade erscheint überwiegend gelb/orange und damit vergleichsweise warm.

Hinweis auf deutliche Wärmeabgabe über die Außenwand.

Eine homogene Temperaturverteilung spricht gegen punktuelle Schadstellen, kann jedoch auf:

- fehlende oder geringe Dämmung
- Altbaukonstruktion ohne energetische Sanierung hinweisen.

Die Fensterflächen sind deutlich heller dargestellt als die angrenzenden Wandbereiche.

Typische Transmissionswärmeverluste über:

- Verglasung
- Rahmenkonstruktion
- Anschlussfugen

Insbesondere im unteren rechten Fensterbereich ist eine erhöhte Oberflächentemperatur erkennbar.

Im oberen Fassadenabschluss sowie im Bereich der Dachanschlüsse zeigen sich wärmere Zonen.

- Wärmebrücken im Deckenrandbereich
- ggf. unzureichende Dämmung im Dachanschluss
- mögliche Luftundichtigkeiten

Die angrenzende Gebäudefläche erscheint deutlich kälter (violett).

- unbeheizter Gebäudeteil
- stärkere Verschattung
- unterschiedliche Dämmstandards

- Erhöhte Wärmeabgabe über die Hauptfassade
- Deutlich erkennbare Wärmeverluste im Fensterbereich
- Auffälligkeiten im Dach-/Traufanschlussbereich

Das thermische Verhalten deutet auf energetische Optimierungspotenziale hin.

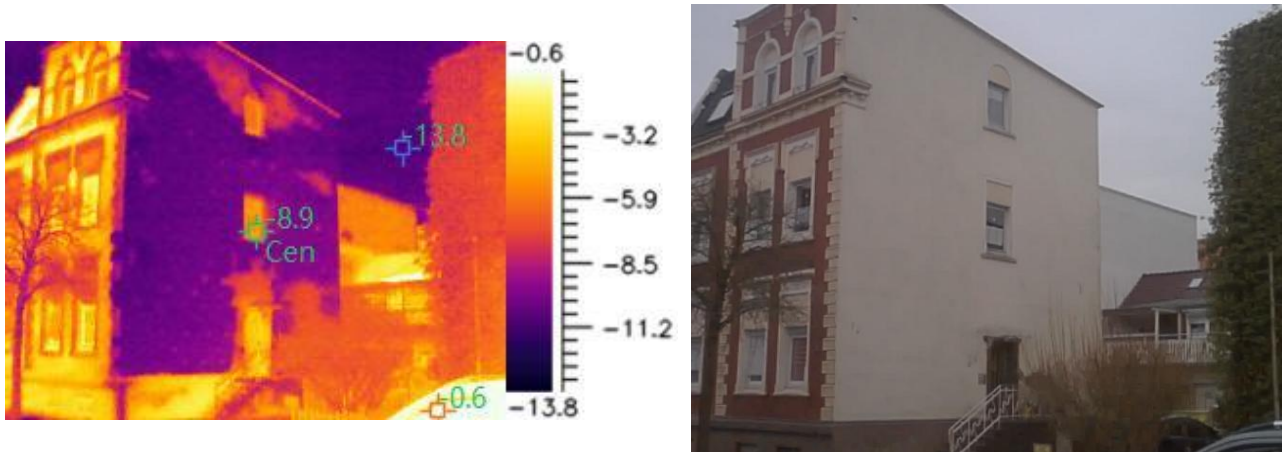
3:

Die Fassadenfläche erscheint überwiegend dunkel/violett und weist damit vergleichsweise niedrige Oberflächentemperaturen auf.

Kein Hinweis auf großflächige Wärmeverluste oder ausgeprägte Dämmdefizite im dargestellten Wandbereich.

Die Temperaturverteilung wirkt weitgehend homogen.

Die Fenster und angrenzenden Rahmenbereiche zeigen deutlich höhere Oberflächentemperaturen (gelb/orange).

Typische Transmissionswärmeverluste über:

- Verglasung
- Rahmenkonstruktion
- Anschlussfugen

Die Intensität der Erwärmung deutet auf energetische Schwachstellen im Fensterbereich hin.

Leicht erhöhte Temperaturen im unteren Fassadenbereich.

- Wärmeabgabe aus dem Innenraum
- Wärmebrücken im Anschluss Bodenplatte / Kellerdecke

- Unauffällige Hauptfassade
- Erhöhte Wärmeverluste im Bereich der Fenster
- Auffälligkeiten im Anschlussbereich angrenzender Bauteile

Das Gebäude weist punktuelle energetische Schwachstellen auf, jedoch keine großflächigen Fassadendefizite im dargestellten Bereich.

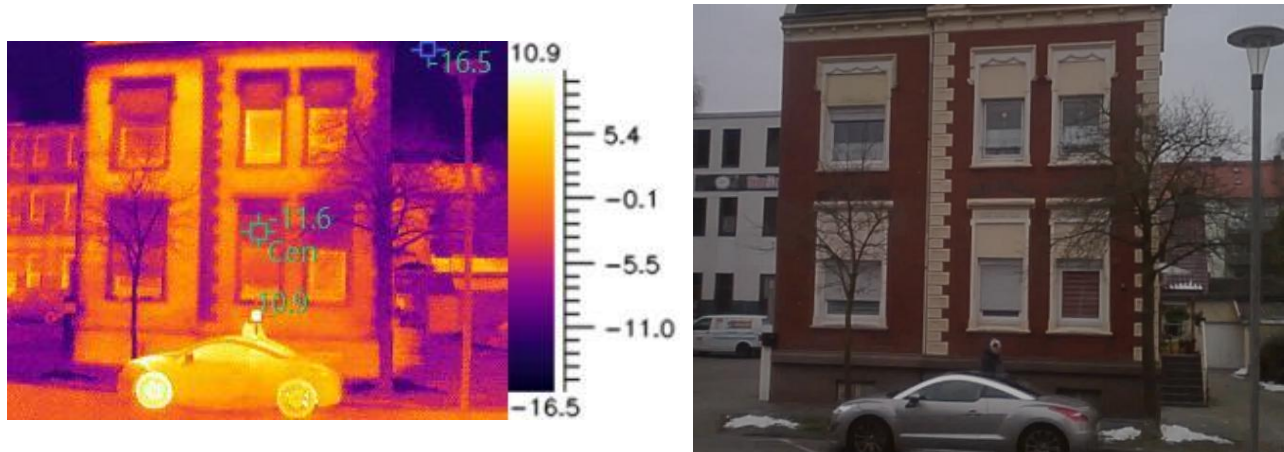
4:

Die Außenwandbereiche erscheinen überwiegend gelb/orange und damit vergleichsweise warm.

Hinweis auf deutliche Wärmeabgabe über die Außenwandflächen.

Die relativ homogene Temperaturverteilung spricht gegen punktuelle Schadstellen, deutet jedoch auf eine insgesamt erhöhte Transmissionswärme hin (z. B. bei fehlender oder unzureichender Dämmung, typisch für unsanierte Altbauten).

Fenster und angrenzende Rahmenzonen zeigen erhöhte Oberflächentemperaturen, teils stärker als die umgebenden Wandflächen.

- Verglasung
- Rahmenkonstruktionen
- Anschlussfugen

Teilweise sind Temperaturunterschiede zwischen einzelnen Fenstern erkennbar, was auf unterschiedliche Nutzung, Lüftungsverhalten oder bauliche Unterschiede hindeuten kann.

Im unteren Fassadenbereich sind erhöhte Oberflächentemperaturen erkennbar.

- Wärmeabgabe aus beheizten Erdgeschossräumen
- Wärmebrücken im Bereich Kellerdecke / Bodenplatte

- Insgesamt erhöhte Wärmeabgabe über die Fassadenflächen
- Deutlich erkennbare Transmissionswärmeverluste im Fensterbereich
- Kältere Zone im Bereich einer vertikalen Bauteiltrennung

Das thermische Verhalten deutet auf energetisches Optimierungspotenzial der Gebäudehülle hin, insbesondere bei älteren Baukonstruktionen ohne moderne Wärmedämmung.

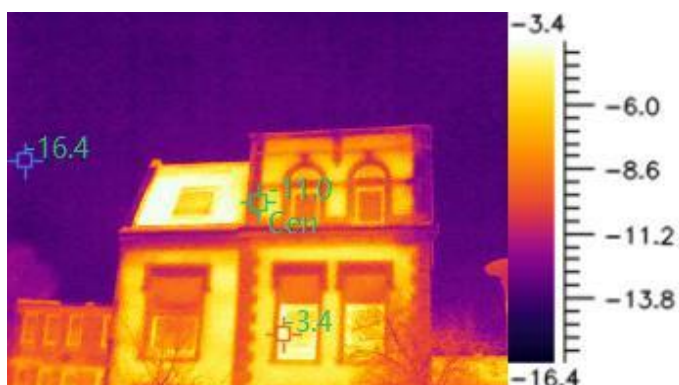
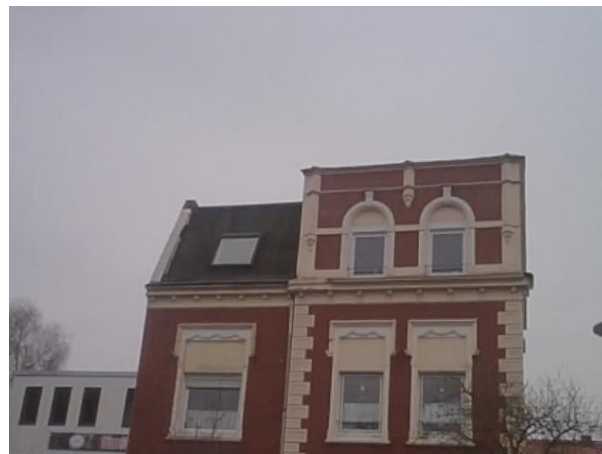
5:

Die Dachfläche erscheint deutlich gelb/orange und somit vergleichsweise warm.

Hinweis auf erhöhte Wärmeabgabe über die Dachkonstruktion.

- unzureichende oder gealterte Dämmung
- fehlende luftdichte Ebene
- Wärmebrücken im Sparren- bzw. Anschlussbereich

Die Gaubenfassade und Fensterumrandungen zeigen erhöhte Oberflächentemperaturen.

- Transmissionswärmeverluste über Fenster
- konstruktive Wärmebrücken an Gaubenanschlüssen
- mögliche Undichtigkeiten im Anschluss Dach / Außenwand

Insbesondere im Bereich der Fensterlaibungen sind erhöhte Temperaturen sichtbar.

Die Fassadenflächen erscheinen ebenfalls überwiegend warm (gelb/orange).

Hinweis auf insgesamt erhöhte Wärmeabgabe über die Außenwandflächen, typisch für Gebäude ohne moderne Wärmedämmung oder mit energetischem Sanierungsbedarf.

- Deutliche Wärmeverluste im Dachbereich
- Auffälligkeiten an Gauben- und Fensteranschlüssen
- Insgesamt erhöhte Transmissionswärme über die Außenwandflächen

Der Dach- und Anschlussbereich weist das größte energetische Optimierungspotenzial auf.

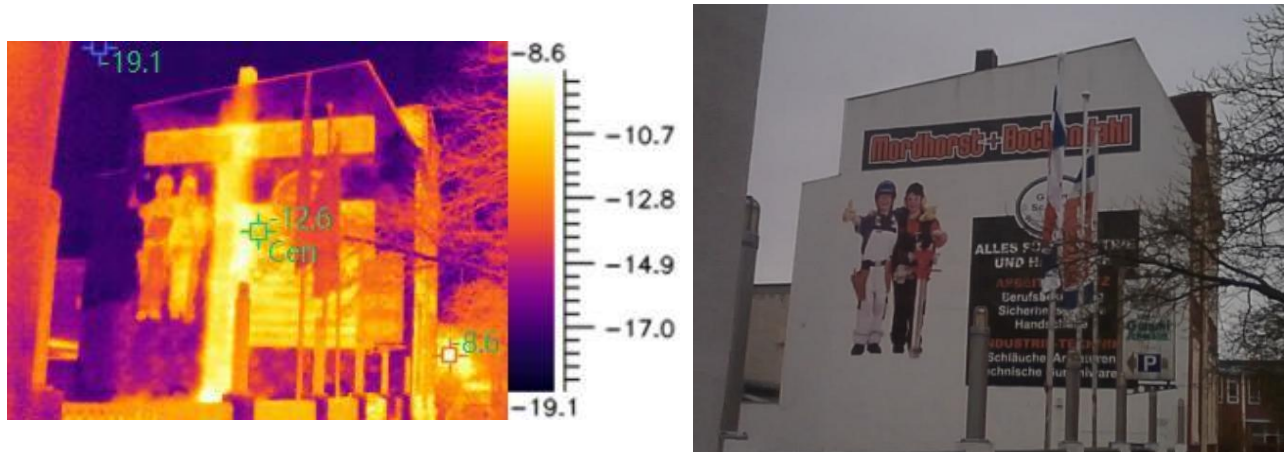
6:

Im mittleren vertikalen Bauteil ist eine deutlich erhöhte Oberflächentemperatur (gelb/weißlich) erkennbar.

Hinweis auf eine ausgeprägte konstruktive Wärmebrücke.

- durchgehendes Stahlbetonbauteil

- unzureichend thermisch getrennte Balkon- oder Deckenanschlüsse
- fehlende Isokorb-Elemente

Die lineare Erwärmung spricht für eine direkte Wärmeleitung aus dem beheizten Innenraum bzw. Kamin.

Die horizontalen Bauteile zeigen ebenfalls erhöhte Temperaturen.

Typisches Bild auskragender Stahlbetonplatten ohne ausreichende thermische Trennung. Hier ist von erheblichen Transmissionswärmeverlusten auszugehen.

- Deutlich ausgeprägte Wärmebrücken im Bereich der Balkon- bzw. Tragkonstruktion
- Erhöhte Wärmeverluste über auskragende Stahlbetonbauteile
- Energetisches Optimierungspotenzial insbesondere im Anschlussbereich Innenraum / Kamin

Die dargestellten Bauteile sind aus energetischer Sicht als kritisch zu bewerten.

- Detailprüfung der Deckenplatte
- Überprüfung auf vorhandene thermische Trennelemente
- ggf. energetische Sanierungsprüfung (z. B. nachträgliche Dämmmaßnahmen)
- ergänzende Innenraumthermografie zur Beurteilung möglicher Taupunktunterschreitungen

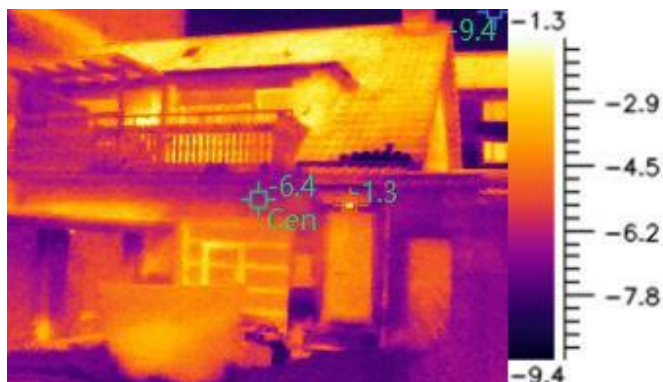
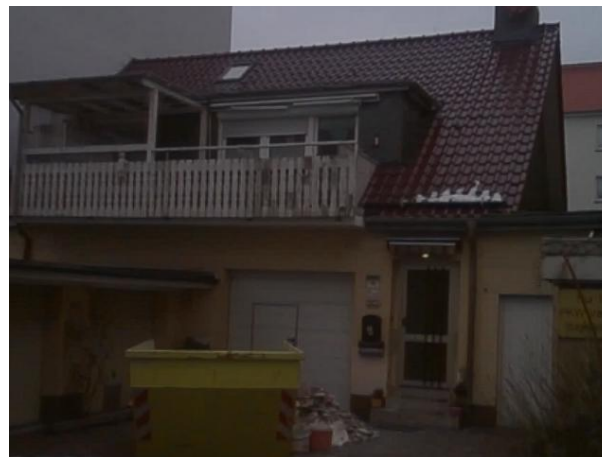
7:

Die horizontale Balkon- bzw. Deckenplatte erscheint deutlich wärmer (gelb/orange) als angrenzende Außenflächen.

Hinweis auf eine ausgeprägte konstruktive Wärmebrücke.
Typisch bei auskragenden Stahlbetonbauteilen ohne thermische Trennung (fehlende oder unzureichende Isokorb-Elemente).
Es ist von erhöhten Transmissionswärmeverlusten auszugehen.

Im Bereich des Balkonanschlusses sowie der Geländerkonstruktion sind lokal erhöhte Temperaturen erkennbar.

Mögliche Wärmeleitung über Befestigungspunkte oder ungedämmte Anschlussbereiche.

Die Dachfläche und der Traufbereich zeigen ebenfalls erhöhte Oberflächentemperaturen.

- Wärmeverluste über die Dachkonstruktion
- unzureichende Dämmung im Traufanschluss
- mögliche Luftundichtigkeiten

Das Tor im Erd-/Untergeschossbereich erscheint wärmer als angrenzende Wandflächen.

Typische Transmissionswärmeverluste über Verglasung und Rahmenbereiche.

- Deutlich ausgeprägte Wärmebrücken im Bereich der Balkonplatte
- Erhöhte Wärmeverluste an Dach- und Traufanschlüssen
- Übliche Transmissionswärmeverluste im Fensterbereich

Der Balkonanschluss stellt den energetisch auffälligsten Bereich dar.

- Detailprüfung der Balkonanschlüsse
- Überprüfung auf thermische Trennelemente
- Kontrolle der Dachanschlüsse auf Luftundichtigkeiten
- ggf. ergänzende Innenraumthermografie zur Bewertung möglicher Taupunktproblematik
