# GEBÄUDECHECK

Jährliche Kontrolle auf Feuchte, Schimmel und thermische Auffälligkeiten

## MUSTERBERICHT

| Objekt | Mehrfamilienhaus - Musterstraße 12, 12345 Musterstadt |

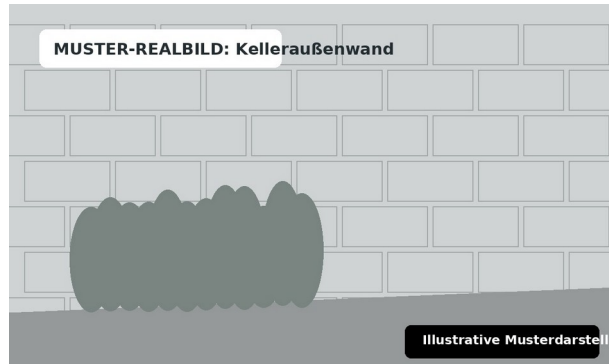
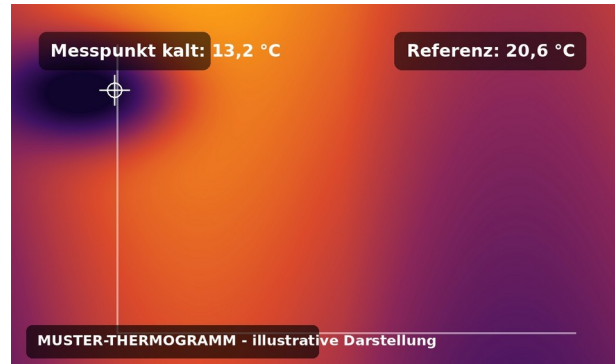
| BEFUND 01 Kelleraußenwand - sichtbare Feuchtezone | | ORANGE |

| BEFUND 01 Kelleraußenwand - sichtbare Feuchtezone | | ORANGE |
|---|---|---|
| Bereich | Keller, Nordseite, Außenwand im Sockelbereich | |
| Feststellung | Sichtbar dunklere Zone, lokale Ausblühungen; orientierend erhöhte Feuchteanzeige. | |
| Muster-Messwert | Vergleichswert trocken: 34 Digits auffälliger Bereich: 92 Digits | |

Abb. 1: illustrative Realbilddarstellung

Abb. 2: Musterthermogramm des Anschlussbereichs

Die Kombination aus sichtbarer Feuchtezone und deutlich erhöhtem orientierendem Vergleichswert begründet einen konkreten Feuchteverdacht. Aus dem GebäudeCheck allein lässt sich die Ursache nicht ableiten.

Weitergehende Feuchte- und Ursachenuntersuchung empfohlen. Bei Hinweisen auf einen Leitungswasserschaden kann anschließend eine gesonderte Leckageortung erforderlich werden.

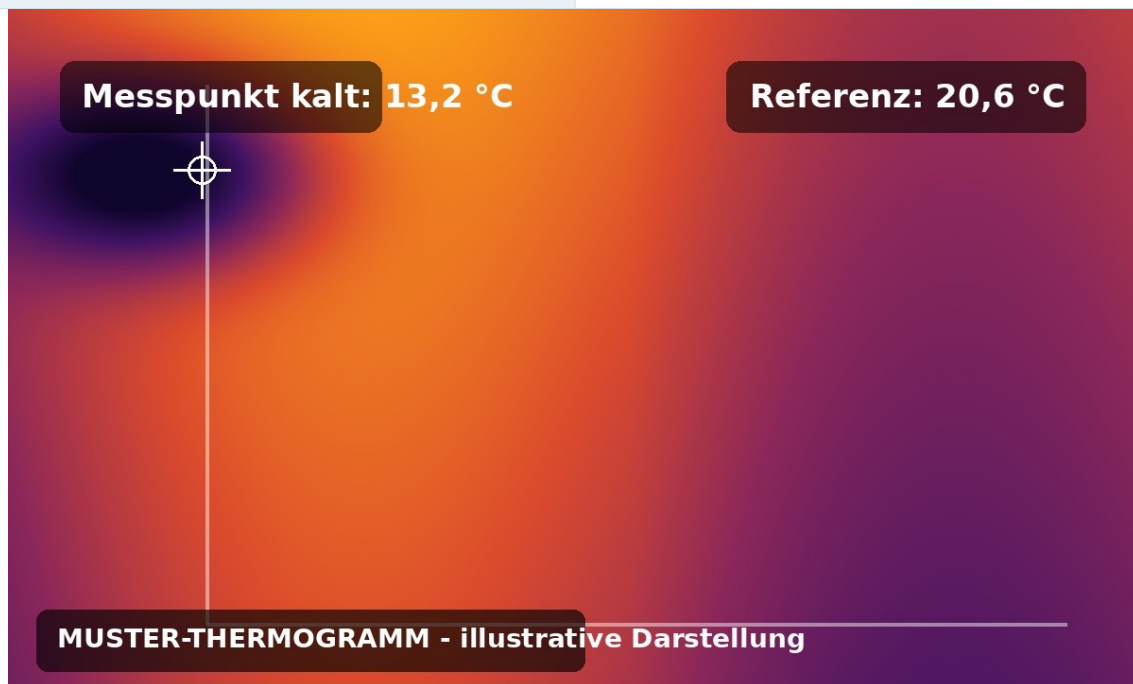
| BEFUND 02 Treppenhaus - thermische Auffälligkeit Außenwanddecke | | GELB |

| BEFUND 02 Treppenhaus - thermische Auffälligkeit Außenwanddecke | | GELB |
|---|---|---|
| Bereich | Treppenhaus, 1. Obergeschoss, Nord-/Ost-Außenecke | |
| Feststellung | Im Thermogramm deutlich niedrigere Oberflächentemperatur im Eckbereich. | |
| Muster-Messwerte | Raumluft 20,6 °C Oberfläche Referenz 18,9 °C kalter Bereich 13,2 °C | |
| Sichtbefund | Keine sichtbare Schimmelbildung; keine sichtbare Durchfeuchtung. | |

Abb. 3: Musterthermogramm - thermisch auffälliger Eckbereich

| <b>Fachliche Bewertung</b><br>Die Oberflächentemperatur liegt im Muster deutlich unter der Referenzfläche. Die Auffälligkeit kann auf eine geometrische oder konstruktive Wärmebrücke hinweisen. Eine Ursache kann aus der Thermografie allein nicht abschließend abgeleitet werden. | <b>Empfehlung</b><br>Bereich im Rahmen des jährlichen GebäudeChecks erneut thermografisch dokumentieren. Bei Veränderungen, Feuchtespuren oder Schimmelbildung weitergehende Untersuchung veranlassen. |

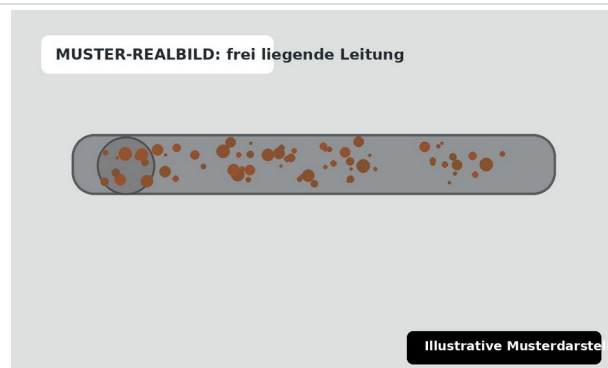
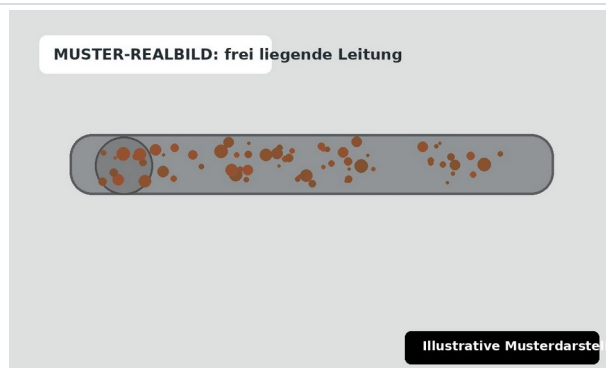
| BEFUND 03 Frei liegende Kellerleitung - Sichtprüfung | | GELB |

| BEFUND 03 Frei liegende Kellerleitung - Sichtprüfung | | GELB |
|---|---|---|
| Bereich | Kellerflur, frei zugängliche metallische Leitung | |
| Feststellung | Oberflächenkorrosion im Bereich einer Verbindung; keine Tropfenbildung oder aktive Leckage sichtbar. | |
| Bewertung | Zum Prüfzeitpunkt kein konkreter sichtbarer Leckagehinweis. | |

Abb. 4: illustrative Leitungsdarstellung

Die Sichtprüfung ergab keine aktive Undichtigkeit. Die Korrosion sollte hinsichtlich Wartungs- bzw. Instandsetzungsbedarfs durch das zuständige Fachunternehmen bewertet werden.

Bei künftig sichtbarer Feuchte, Tropfenbildung oder Feuchtespuren ist eine zeitnahe Ursachenklärung erforderlich. Eine Leckageortung ist erst bei einem konkreten Verdacht angezeigt.

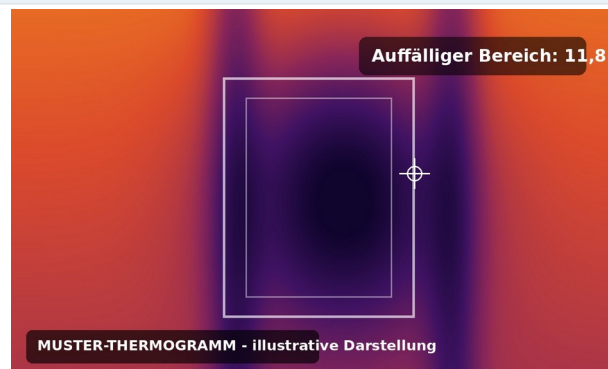
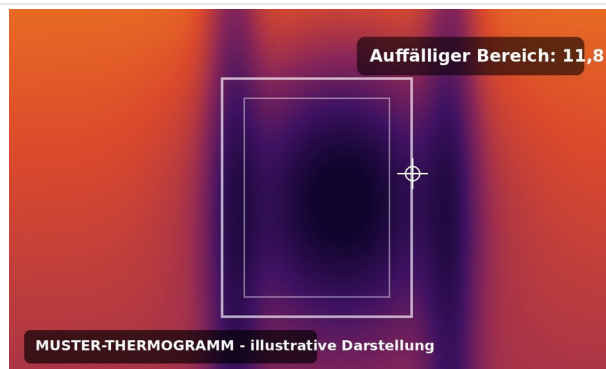
**BEFUND 04 | Dachgeschoss - Fensterlaibung thermisch auffällig****ORANGE****Bereich**

Dachgeschossflur, Fenster an der Westseite

Thermisch auffälliger Anschlussbereich an der seitlichen Laibung.

Raumlufte 20,3 °C | Oberfläche Laibung 11,8 °C

Leichte Verfärbung, keine offene Durchfeuchtung sichtbar.

Abb. 5: Musterthermogramm Gesamtansicht

Abb. 6: illustrative Detailansicht

Die niedrige Oberflächentemperatur kann unter ungünstigen Raumklimabedingungen das Kondensations- und damit das Schimmelrisiko erhöhen. Eine thermografische Auffälligkeit allein belegt jedoch keinen Feuchteschaden.

Fensteranschluss bzw. konstruktive Situation weitergehend prüfen. Bei sichtbarer Feuchte oder zunehmender Verfärbung ergänzende Feuchtemessung und Ursachenuntersuchung durchführen.

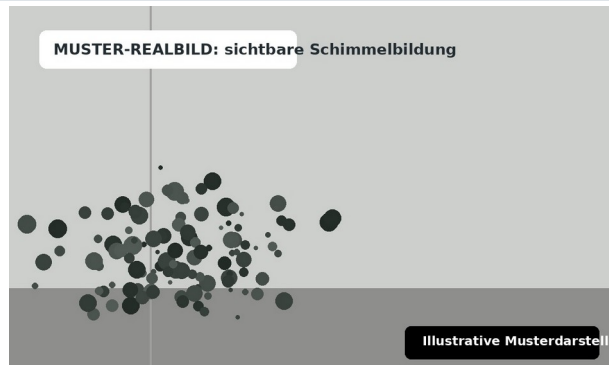
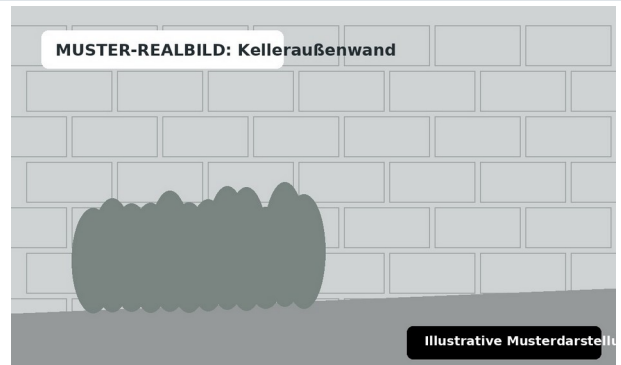
**BEFUND 05 | Kellernebenraum - sichtbare Schimmelbildung****ROT**

| <b>Bereich</b> | Kellernebenraum, Außenecke im Sockelbereich |
| <b>Feststellung</b> | Sichtbare dunkel gefärbte, schimmelverdächtige Aufwuchszone im unteren Wandbereich. |
| <b>Muster-Raumklima</b> | 17,6 °C 58 % r. F. |
| <b>Feuchtehinweis</b> | Orientierend erhöhte Feuchteanzeige im angrenzenden Sockelbereich. |

Abb. 7: illustrative Schimmeldarstellung

Abb. 8: Umfeld des Musterbefunds

Der sichtbare Befund ist kurzfristig fachlich zu klären. Im Rahmen des GebäudeChecks wird weder die Schimmelart bestimmt noch die Ursache abschließend untersucht.

Weitergehende Feuchte-/Schimmeluntersuchung und Ursachenklärung empfohlen. Art und Umfang eventuell erforderlicher Probenahmen oder Sanierungsmaßnahmen sind gesondert festzulegen.
